Hilvarenbeek

Groot Loo 9

Kadastraal : 5933 Eigenaar Huidige functie : woonhuis en boerderij	Bouwjaar : 1889 (mogelijk oudere kern) Architect : Oorspr. functie : boerderij
Verbouwingen : uitbreiding omstreeks 1900 : niet bezocht

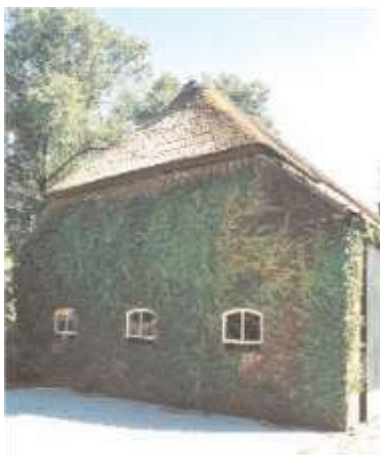
Aanzicht rechter zijgevel

De rechter zijgevel (de kopgevel van het stalgedeelte): door begroeiing is de rechter zijgevel niet geheel in het zicht. De in kruisverband opgetrokken kopgevel heeft een herstelde hoek met de voorgevel. Het muurwerk bestaat uit verschillende fasen metselwerk, herkenbaar aan verschillende bakstenen, die duiden op herstellingen en wijziging van de originele stalramen in de huidige. In de gevel bevin-

den zich drie betonnen getoogde 2-ruits stalramen. De stalramen zijn voorzien van een bakstenen raamdorpel en een halfsteens rollaag.

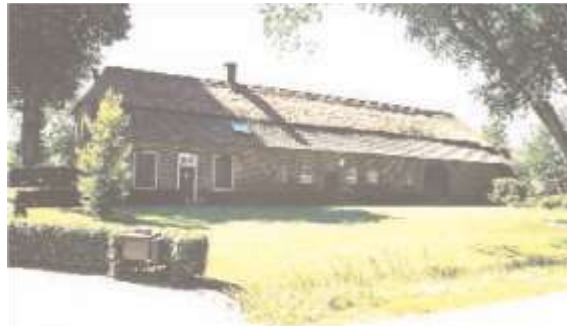
Aanzicht voorgevel

De voorgevel: de in kruisverband opgetrokken straatgevel is ter hoogte van het woongedeelte voorzien van een gecementeerde plint. Tussen twee oorspronkelijke vensters bevindt zich de eveneens oorspronkelijke deuropening. De vensters, waarschijnlijk schuifvensters, hebben de oorspronkelijke ongeprofileerde kozijnen met pen-engatverbindingen, gezeurd met toognagels. De vensters zijn voorzien van in de 20ste eeuw vernieuwde buitenluiken met een oorspronkelijke ijzeren sluitboom. De vensteropeningen bevinden zich onder een anderhalf steens strek en hebben een halfsteens rollaag onder de bakstenen raamdorpels. Van de deuropening tussen de twee vensters is het bovenlicht vernieuwd, maar het kozijn met kwart rond profilering en het geprofileerde kalf zijn oorspronkelijk. De deur is vermoedelijk in het begin van de 20ste eeuw vernieuwd. Rechts naast de deur bevindt zich een gevelsteen met het jaartal 1889 en een opschrift J.H.M. Links van de deur is in een latere fase een gevelsteen met een voorstelling van Maria altijd durende bijstand aangebracht. In het stalgedeelte van de gevel bevinden zich vijf getoogde stalen 12-ruits stalramen met bakstenen raamdorpels; van alle vijf ramen zijn de dagkanten vernieuwd. Naast het tweede stalraam van links lijkt zich een bouwnaad (staande tand) in het muurwerk af te tekenen, die kan duiden op een iets latere verlenging van de boerderij. Een andere aanwijzing

hiervoor ligt in de sporen van een verdwenen muuranker op deze plek, dat bij een strijkgebint behoort zal hebben. Ook de dichtzetting van een oorspronkelijke gevelhoge inrijpoort in dit vermoedelijk oudste gedeelte is veelzeggend; deze kon pas worden dichtgezet nadat de huidige inrijpoort tot stand was gekomen. In de dichtzetting bevindt zich een kleine poort en een half rond stalraam. Aangezien het stalraam identiek is aan de overige stalramen in de gevel, kan worden aangenomen dat ed vijf stalramen tegelijkertijd zijn geplaatst, waarschijnlijk in de eerste helft van de 20ste eeuw. Ter hoogte van het stalgedeelte bevindt zich een grote inrijpoort met oorspronkelijke deuren en beslag, met daarboven een steens segmentboogvormige rollaag.

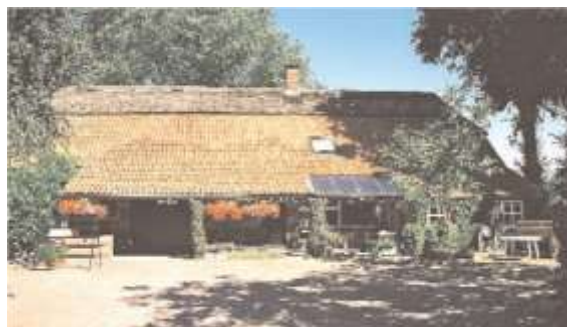
Aanzicht achtergevel

De achtergevel: de achtergevel van de uitbouw is in de tweede helft van de 20ste eeuw vernieuwd. Links naast de uitbouw, onder een overkapping, bevindt zich een gedeelte van de gevel dat bestaat uit ouder muurwerk (1889). In het oude muurwerk bevinden zich een oud poortje, waarboven een ontlastingsboog lijkt te zijn verwijderd, een grote inrijpoort met oorspronkelijke deuren onder een stalen latei en twee getoogde 6-ruits betonnen stalramen. Het geveldeel van de stal steekt iets naar buiten en bevat zes grote moderne schuifdeuren in vernieuwd muurwerk.

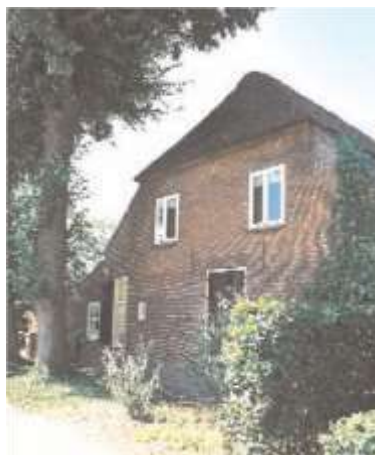
Aanzicht linker zijgevel

De linker zijgevel (de kopgevel van het woongedeelte): in de in kruisverband opgetrokken kopgevel van het woongedeelte, waarvan het trasraam is vernieuwd of mogelijk slechts opnieuw is gevoegd, bevat een venster met luiken als de vensters van het woongedeelte in de voorgevel. Links in de gevel bevindt zich op de begane grond een klein secundair wc-raampje en een secundair langwerpige 3ruits venster. Het muurwerk van het bovenste gedeelte van de gevel is in de 20ste eeuw vernieuwd.
